-1-  
SUBCUENCA DEL RÍO NELA

## 1. SUBCUENCA DEL RÍO NELA

# ÍNDICE PARA LA EVALUACIÓN DE LA CALIDAD HIDROGEOMORFOLÓGICA DE SISTEMAS FLUVIALES (IHG)

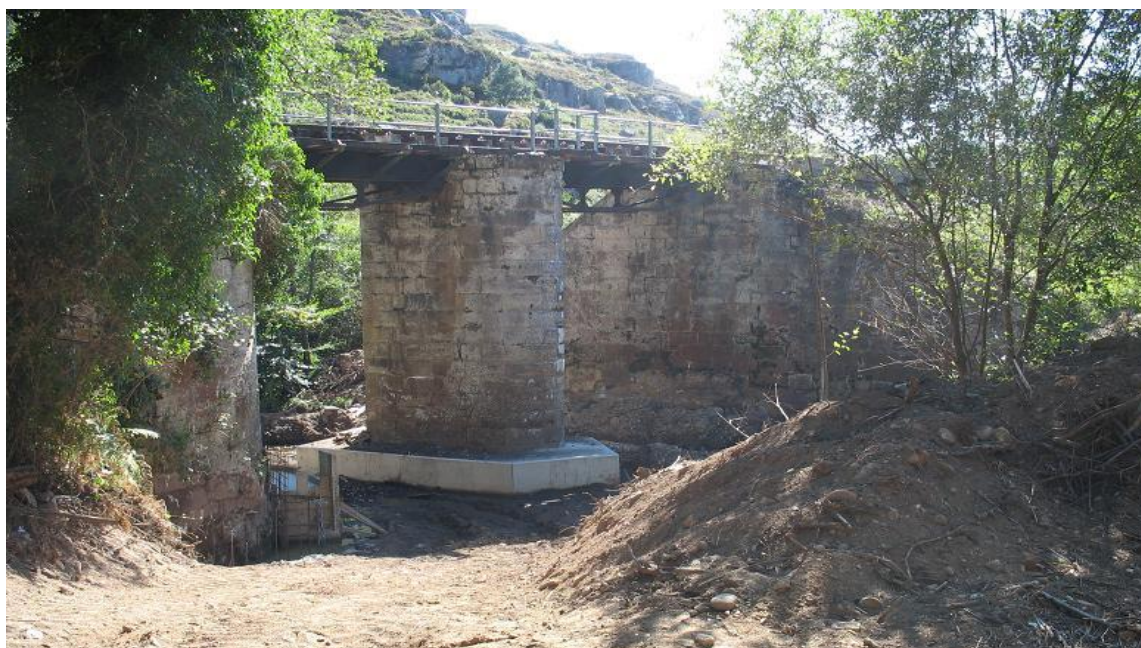
Los principales impactos sobre el lecho se reducen a la presencia de puntuales y pequeños azudes y algunas afecciones a la morfología del lecho, con movimientos de material, ya sea en zonas urbanas o en intersecciones con las infraestructuras que circulan por la cuenca. Destaca el uso lúdico de río en la localidad de Villarcayo.

Figura 1-4. Cauce del Nela en el cruce con el ferrocarril.

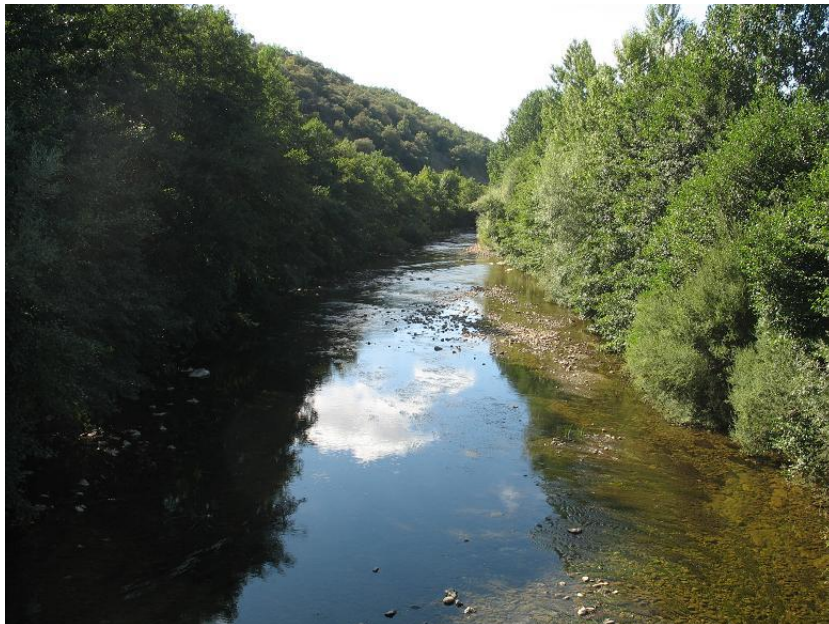
La amplitud de las riberas está mermada en la mayor parte del recorrido de la masa de agua debido a la fuerte presión agrícola. En zonas puntuales se mantienen amplitudes destacables muy próximas a su estado natural, sobre todo en sectores de cabecera con menores impactos y usos antrópicos.

Figura 1-5. Cauce y riberas del río Nela en la localidad de Escaño.

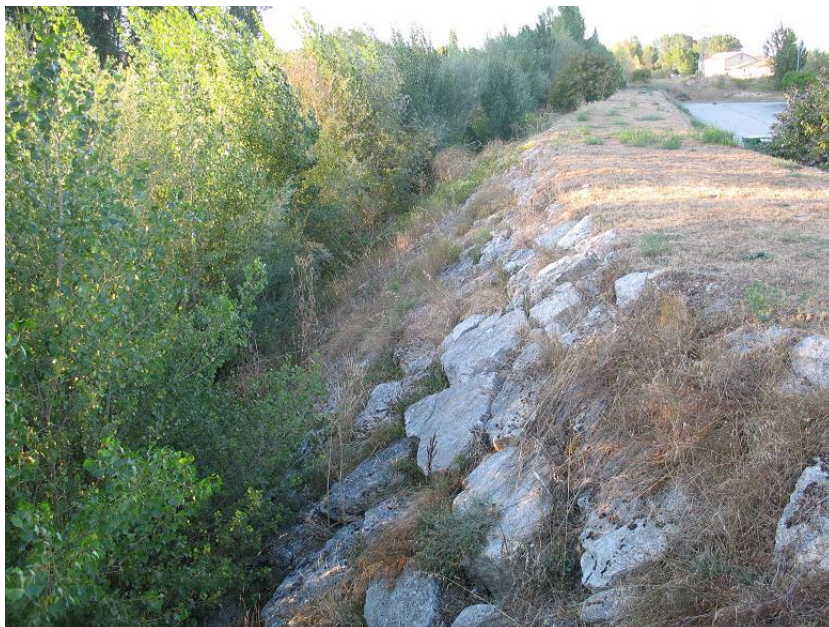
Las defensas no son frecuentes en esta masa de agua observándose sólo en espacios donde las vías de comunicación secundarias circulan muy próximas al cauce o en entornos urbanos, pero siempre de forma muy local.

Figura 1-7. Escollera lateral en el río Nela.

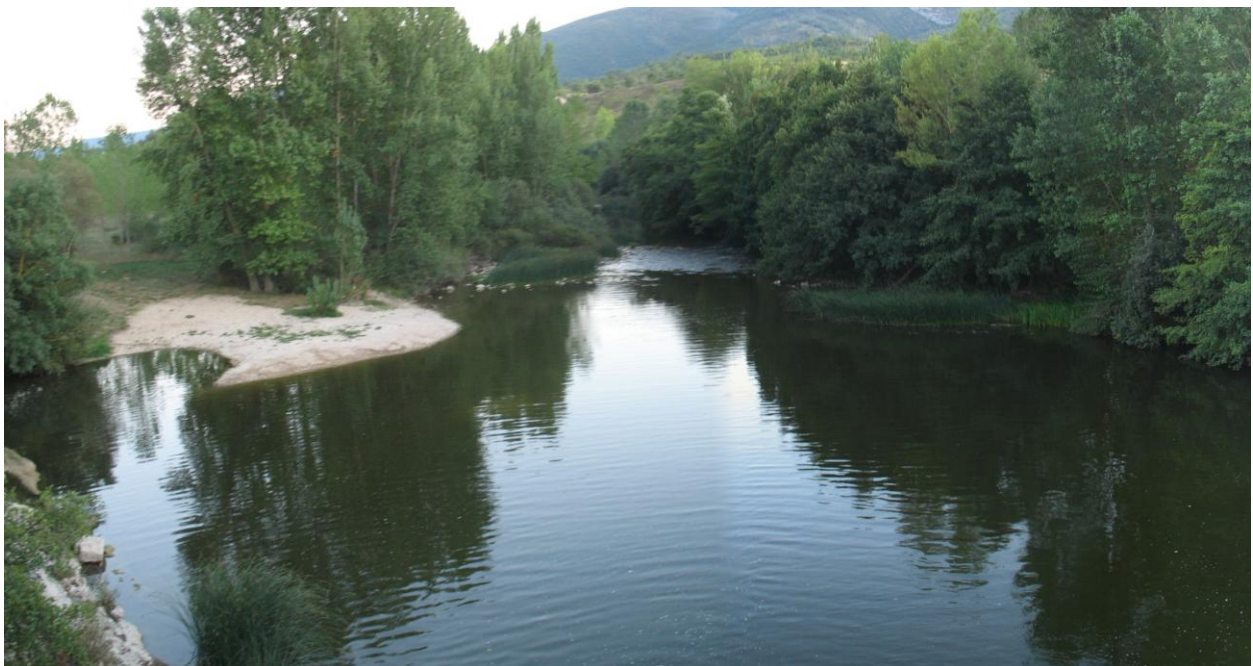
Esta reducida amplitud se explica fundamentalmente por la presencia de cultivos que provocan que la anchura se vea frecuentemente reducida a la sola presencia de una hilera que coloniza las orillas del cauce. A pesar de ello, se observan algunas zonas con amplitudes más significativas, como en el entorno de Moneo, Pradolamata o la propia localidad de Trespaderne. También se han localizado zonas que pueden mostrar antiguos trazados del río, con alineaciones de vegetación de ribera algo más alejadas del trazado actual, como aguas abajo de la localidad de Mijangos.

Figura 1-8. Cauce y riberas del río Nela en las inmediaciones del núcleo de Moneo.

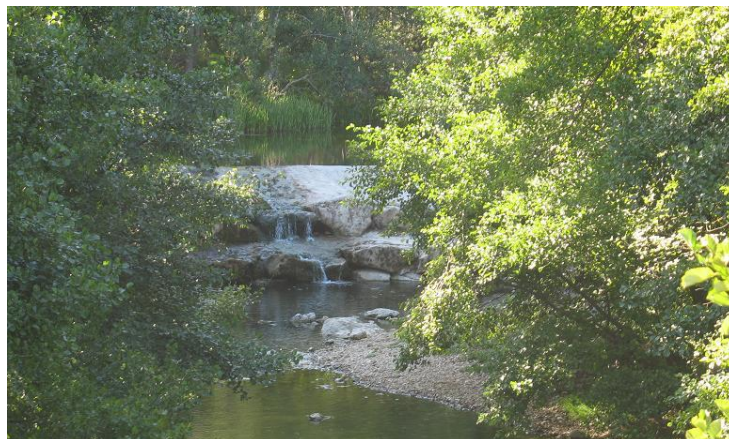
Los caudales del río Trema sólo se ven alterados por el efecto de algunos pequeños azudes cuya influencia en momentos de activación de la dinámica fluvial es mínima. La aportación de caudal sólido sólo se ve levemente modificado por algunos vados en los modestos barrancos afluentes.

Figura 1-11. Azud de derivación en el cauce del río Trema.

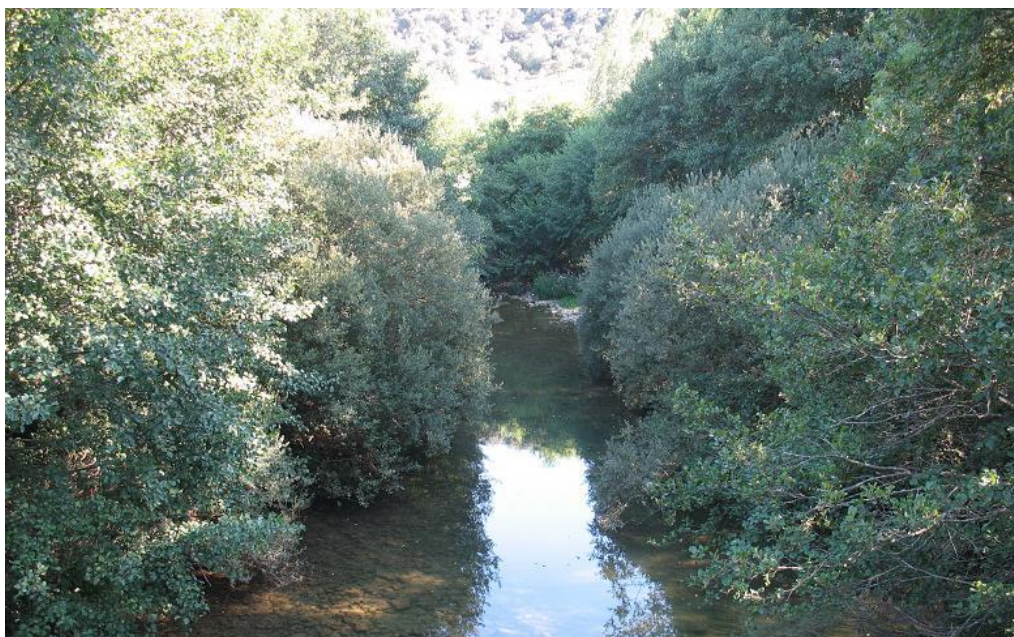
Los usos ganaderos también restan naturalidad a la estructura vertical de estas zonas mejor conservadas en cuanto a amplitud. El estrechamiento por la presencia de cultivos hace que la estructura de bandas laterales apenas esté presente en los dos primeros tercios de corredor ribereño.

Figura 1-12. Cauce y riberas del río Trema en su curso bajo.

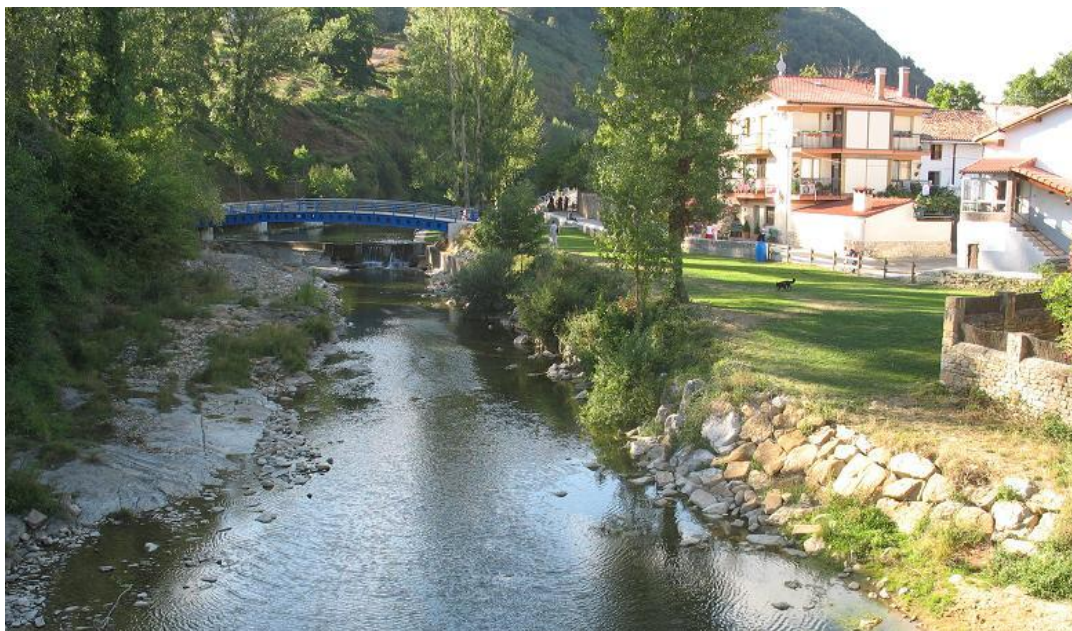
Las defensas, puntuales y de poca importancia, se localizan en los núcleos urbanos de Villalazara, Espinosa de los Monteros o Santurde. La proximidad de las carreteras N-629 y la BU-570, en el tramo bajo y medio respectivamente, suele acarrear algunas defensas de margen.

Figura 1-15. Defensas de margen en Espinosa de los Monteros.

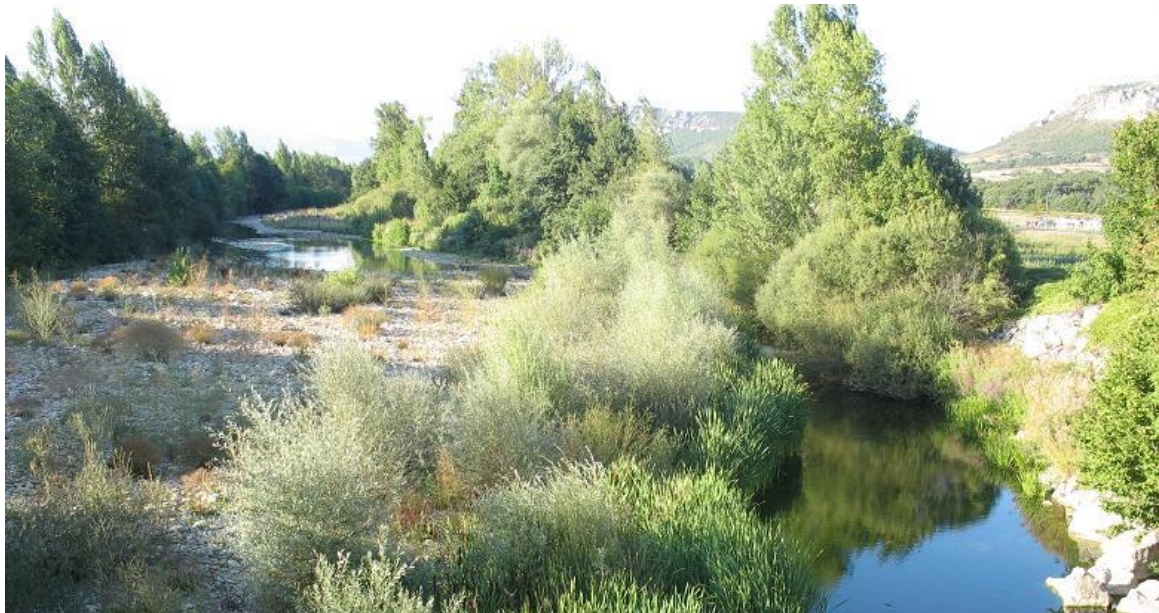
No hay defensas ni paso continuo de vías de comunicación que puedan alterar significativamente la conectividad de los ambientes. En la zona final de la masa se aprecia la existencia de alguna plantación de chopos que altera la naturalidad de las riberas de forma puntual. Se ha apreciado cierto impacto sobre estratos bajos de los bosques de ribera por la presencia de pastoreo.

Figura 1-16. Cauce y riberas del río Trueba en Quintanilla de Pienza.

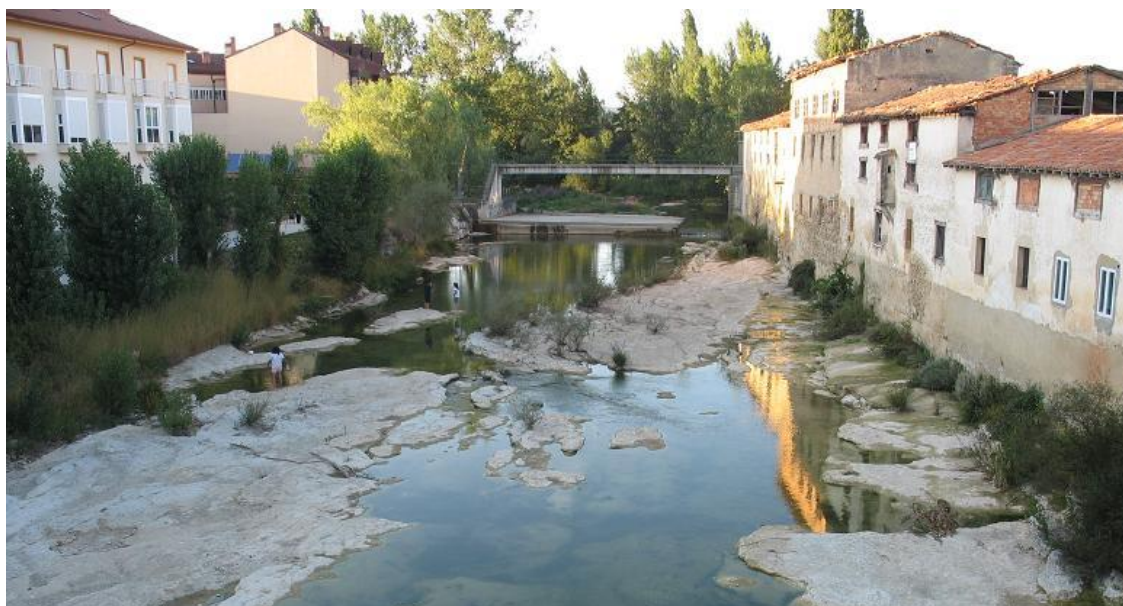
Las defensas no son frecuentes en la masa de agua, si bien sí que aparecen de forma local en el entorno y el núcleo de la localidad más importante de la cuenca.

Figura 1-18. Cauce del río Trueba en la localidad de Medina de Pomar.

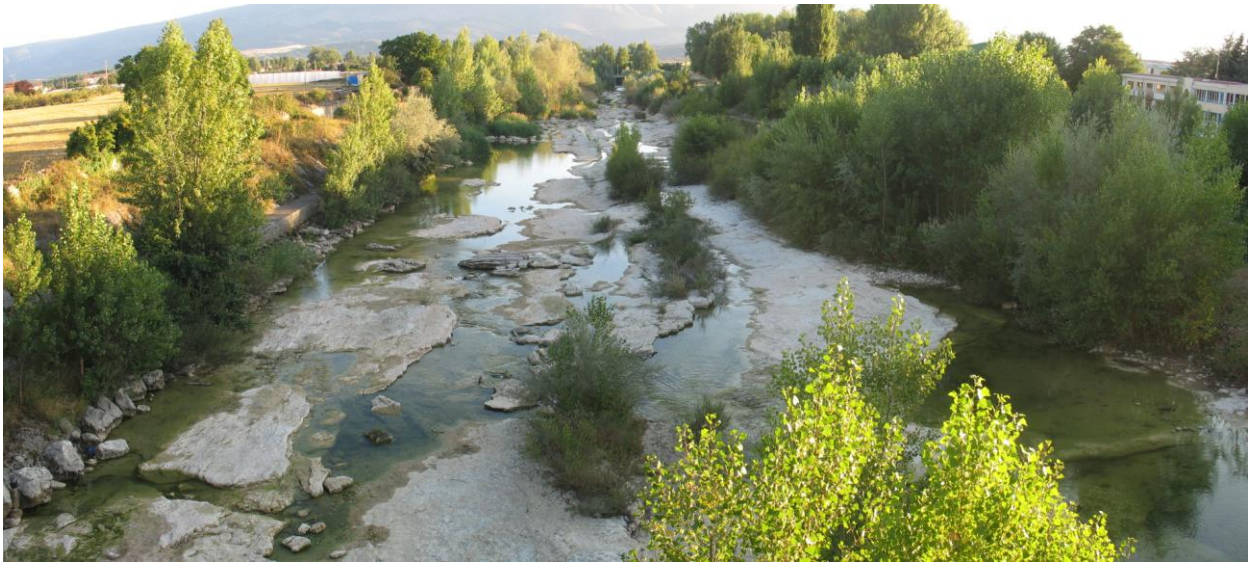
desarrollo de la estructura lateral, aspecto al que también contribuyen la urbanización y actividades extractivas.

Figura 1-19. Corredor ribereño limitado en el tramo bajo del río Trueba.

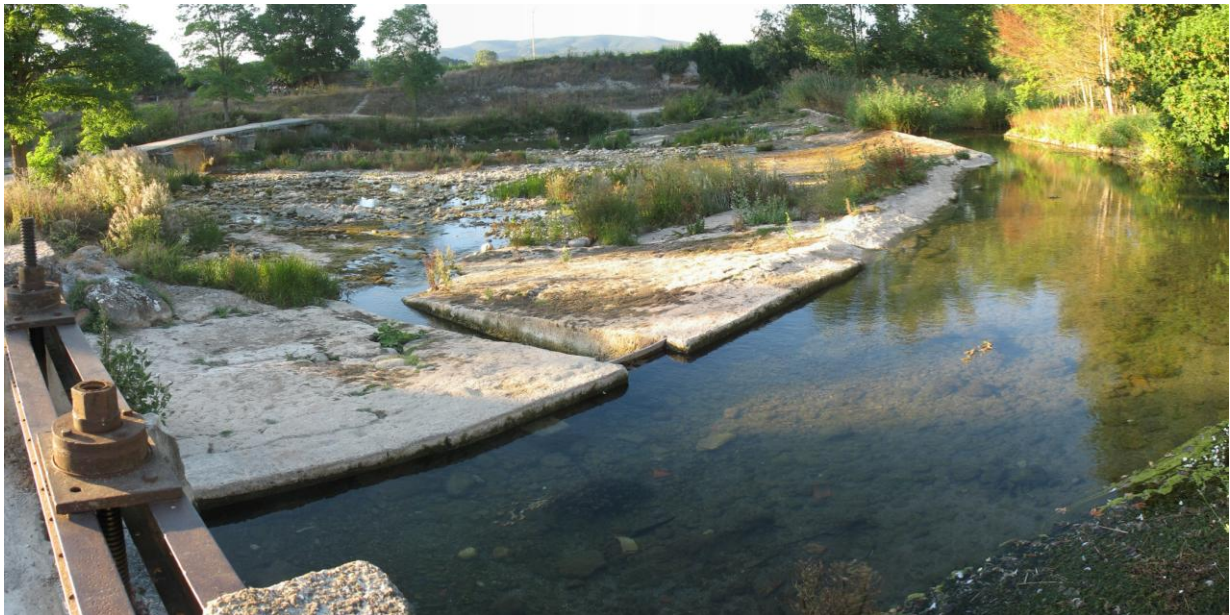
Apenas hay defensas de margen ni alteraciones sustanciales en la llanura de inundación más allá de los usos agrícolas presentes en la misma y de la existencia de pistas agrícolas que hacen perder naturalidad a algunas zonas de inundación.

Figura 1-22. Azud en la localidad de Torres.

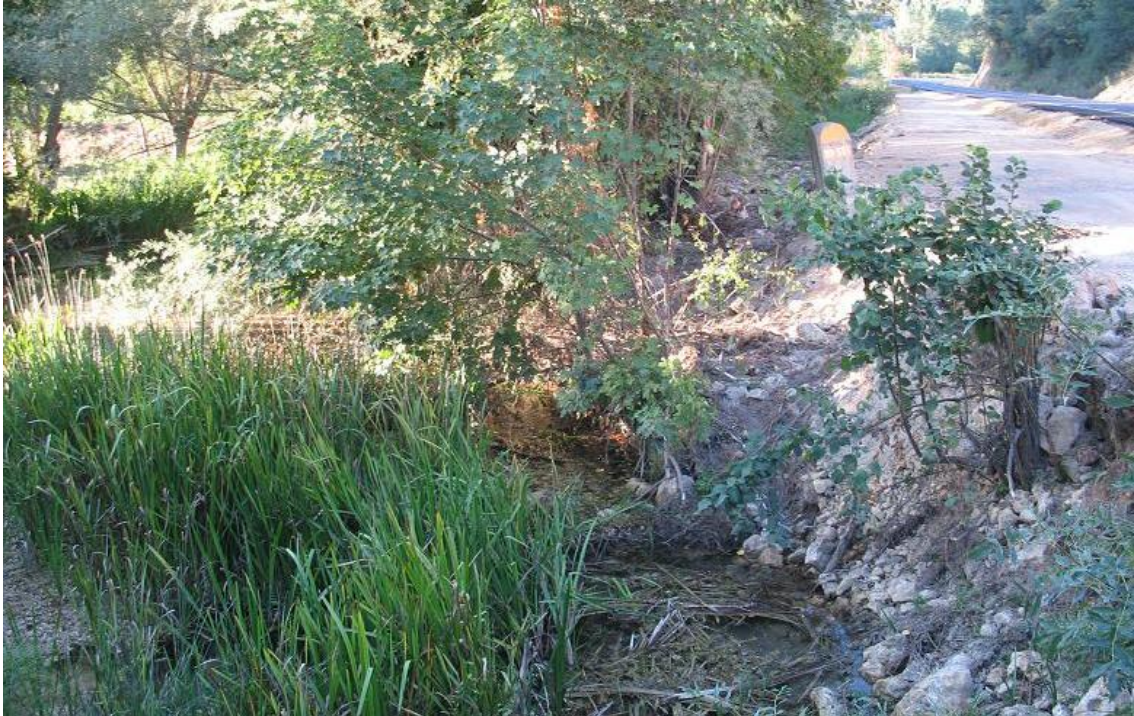
Esta misma falta de anchura hace que la estructura del corredor sea incompleta, reducida a una hilera de árboles y escaso sotobosque, también afectado por los usos ganaderos de la zona. Sólo en la parte baja aparecen algunos ejemplares plantados, pero sin llegar a alterar de forma significativa la naturalidad de la vegetación.

Figura 1-23. Corredor ribereño limitado en el curso bajo del río Salón.
