LAGUNA DE PITILLAS

Código masa: 1016

Cód. punto muestreo: L5016

DESCRIPCIÓN DEL PUNTO DE MUESTREO

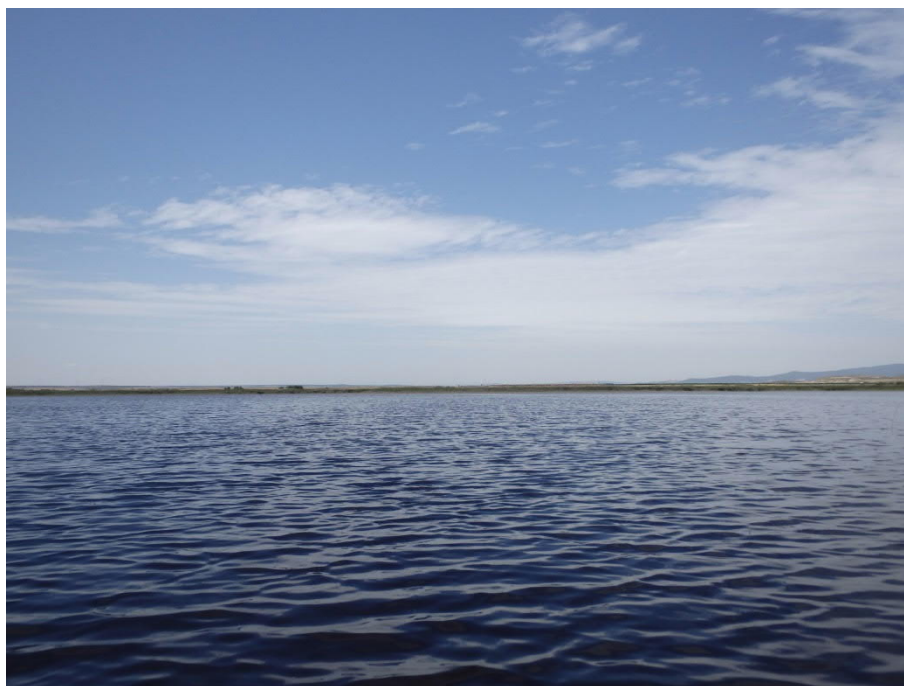
Vista general de la laguna

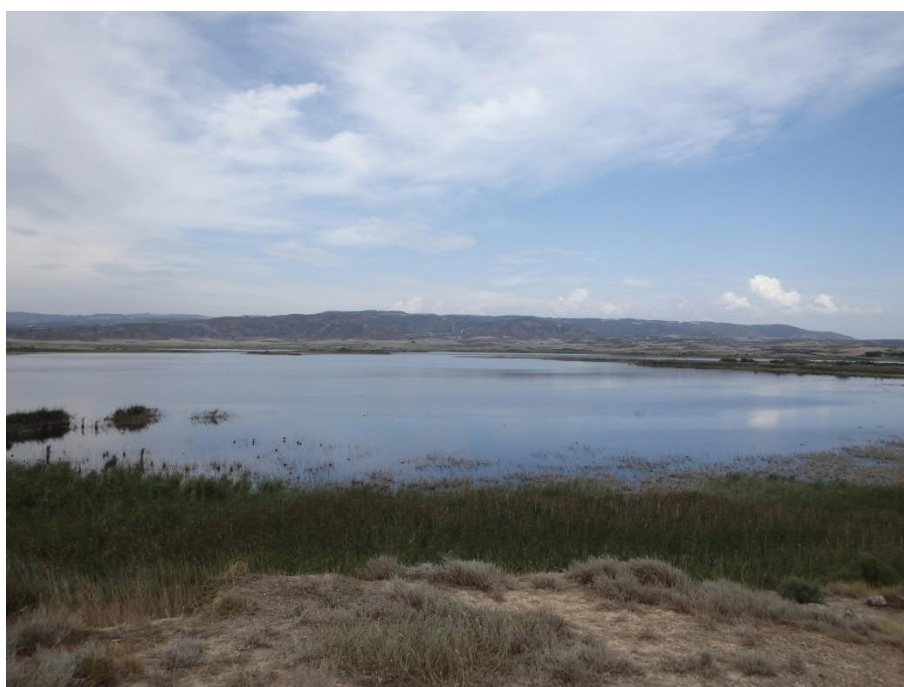
Helófitos

Helófitos	
Listado de especies	Cobertura promedio (%)
Zona de muestreo: franja de 3 m desde orilla hacia fuera	
Especies características para el tipo	
<i>Phragmites australis</i>	95
Especies no características para el tipo	
<i>Schoenoplectus lacustris</i>	5
Especies exóticas	
Especies indicadoras de condiciones de eutrofia	
Observaciones fuera de la zona de muestreo	
Zona somera de la cubeta colonizable por helófitos (%):	
	100

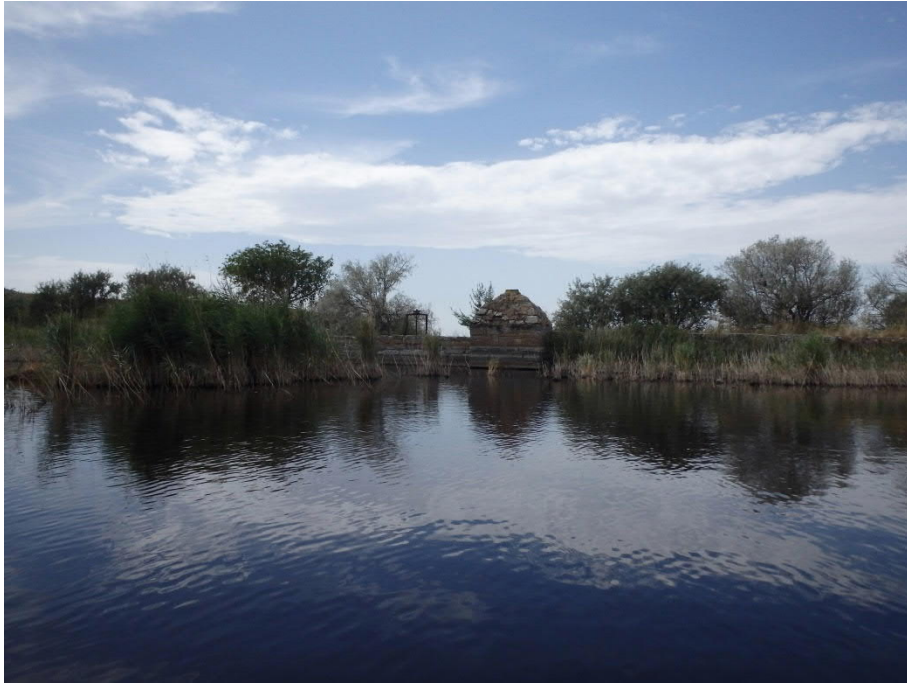
Infraestructuras en la cubeta

Plantación de especies exóticas	Si <input type="checkbox"/>	No <input checked="" type="checkbox"/>	Sin datos <input type="checkbox"/>
Presencia de infraestructuras artificiales en la cubeta	Si <input checked="" type="checkbox"/>	No <input type="checkbox"/>	Sin datos <input type="checkbox"/>
Alteración del estado y estructura de la zona ribereña según la Administración Hidráulica	Si <input type="checkbox"/>	No <input type="checkbox"/>	Sin datos <input checked="" type="checkbox"/>
<u>Evaluación cuantitativa:</u>			
Datos in situ	Si <input type="checkbox"/>	No <input type="checkbox"/>	Sin datos <input checked="" type="checkbox"/>
Fotografía aérea	Si <input type="checkbox"/>	No <input type="checkbox"/>	Sin datos <input checked="" type="checkbox"/>

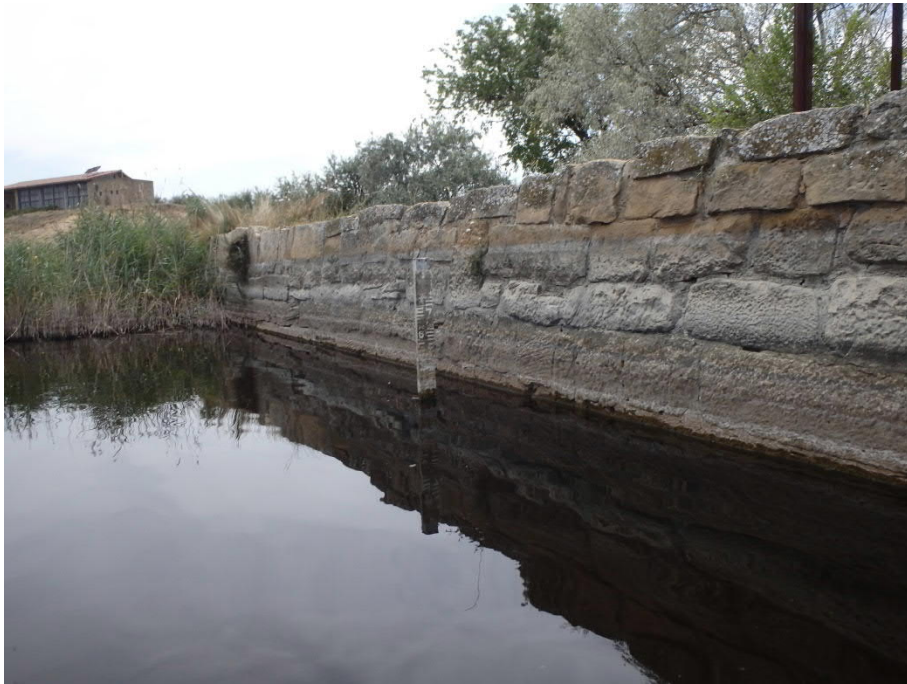
Infraestructuras en la cubeta
