-1-  
SUBCUENCA DEL RÍO NELA

## 1. SUBCUENCA DEL RÍO NELA

# ÍNDICE PARA LA EVALUACIÓN DE LA CALIDAD HIDROGEOMORFOLÓGICA DE SISTEMAS FLUVIALES (IHG)

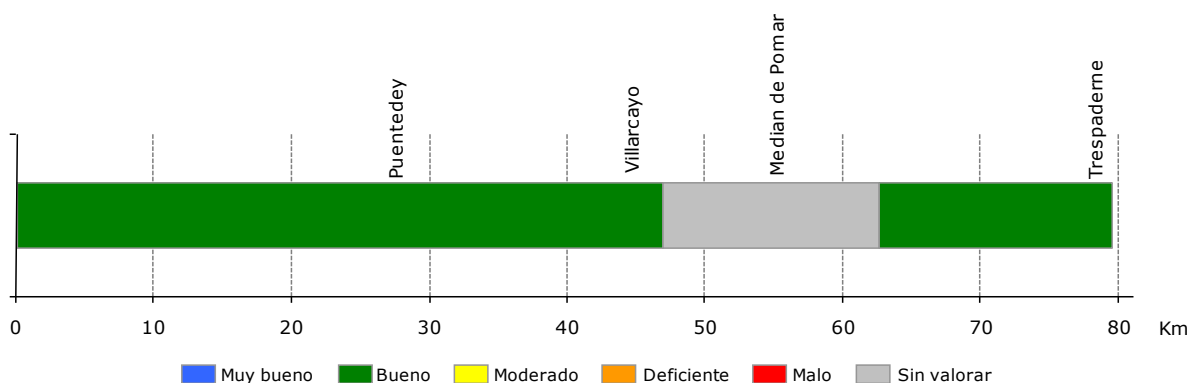
Figura 1-25. Esquema de valoración hidrogeomorfológica de las masas de agua del río Nela.

El principal afluente de esta subcuenca es el río Nela. Éste curso se ha dividido en 3 masas de agua, de las cuales se han valorado la primera y última de ellas. Ambas masas valoradas presentan un estado hidrogeomorfológico bueno. La primera masa, de casi 47 km de longitud, ha obtenido una puntuación de 62 sobre un máximo de 90 puntos. En el apartado de calidad funcional del sistema, lo más afectado es la "funcionalidad de la llanura de inundación" por la presencia de cultivos, alguna defensa asociada a los núcleos y a las vías de comunicación. En cuanto a la calidad del cauce, la presencia de afecciones se localiza, al igual que en el apartado anterior, bastante focalizado en la áreas urbanas y defensas de infraestructuras, por lo que la "continuidad y naturalidad del lecho y de los procesos longitudinales y verticales" y la "naturalidad del trazado y de la morfología en planta" está más penalizada. Finalmente, en la calidad de las riberas, la "continuidad longitudinal" es muy elevada, pero no así el resto de parámetros, penalizados por las actividades antrópicas en las márgenes del cauce.

La segunda masa de agua valorada, la tercera por orden del curso fluvial, ha obtenido 61 puntos de valoración, sobre 90 posibles. Las similitudes con la masa de agua anteriormente valorada son elevadas. Las afecciones más graves se localizan de nuevo en los entornos urbanos y en las cercanías a vías de comunicación.

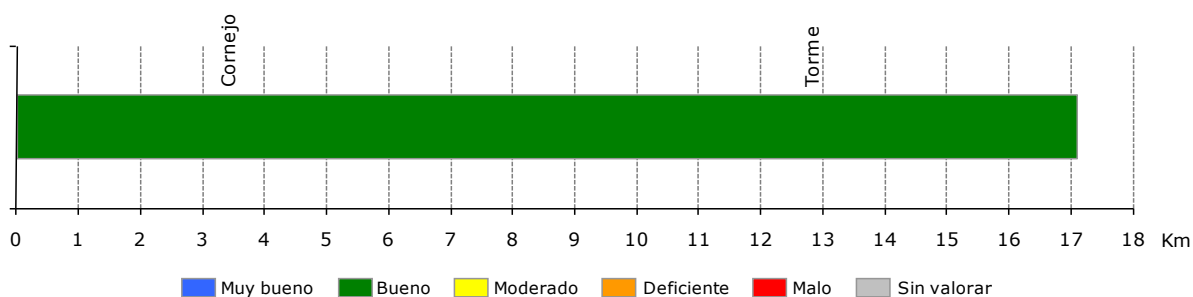
Figura 1-26. Esquema de valoración hidrogeomorfológica de la masa de agua del río Trema.

El río Trema es el afluente más modesto de esta subcuenca con valoración hidrogeomorfológica. Su puntuación obtenida es de 69 sobre 90 posibles puntos, siendo su valoración buena. La única masa de agua tiene pocos impactos y se localizan en las zonas de los núcleos urbanos. Las componentes más afectadas negativamente son, dentro de la calidad del cauce, la "continuidad y naturalidad del lecho y de los procesos longitudinales y verticales", y en la calidad de las riberas, la "anchura del corredor ribereño" y la "estructura, naturalidad y conectividad transversal".

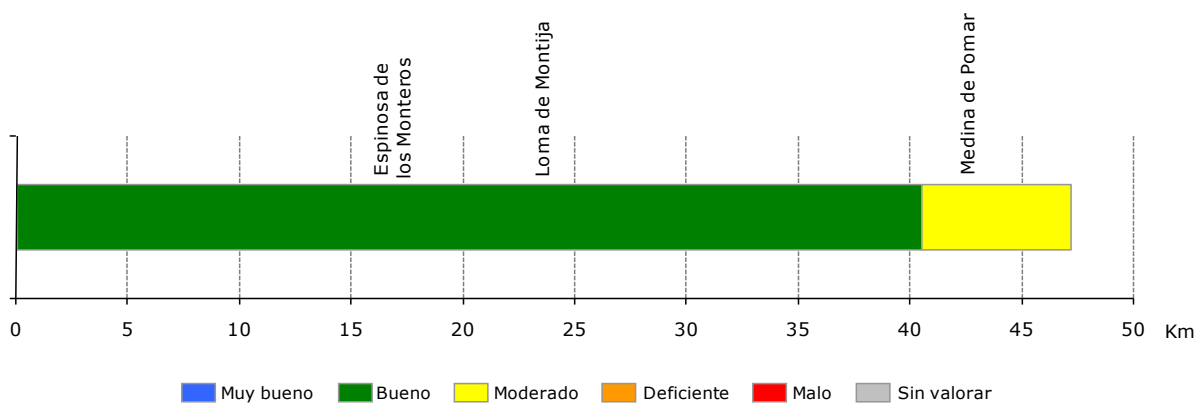
Figura 1-27. Esquema de valoración hidrogeomorfológica de las masas de agua del río Trueba.

El río Trueba es el afluente más largo del Nela. Consta de dos masas de agua, las cuales han sido valoradas en su totalidad. La primera de ellas, de algo más de 40 km de longitud, ha obtenido una puntuación de 62 sobre 90 puntos y su estado es, por tanto, bueno. En el apartado de calidad funcional del sistema, la ausencia de reservorios y de derivaciones importantes favorecen las elevadas puntuaciones, aunque en la "funcionalidad de la llanura de inundación" se ven reflejadas las afecciones, disminuyendo la puntuación ligeramente. En la calidad del cauce, las afecciones se reparten por igual en las tres componentes. Finalmente, la ribera está algo más afectada por las presiones, en especial la "anchura del corredor ribereño" y la "estructura, naturalidad y conectividad transversal" debido a la presencia de actividades humanas en el entorno del cauce y que afectan directamente a la naturalidad de la ribera.

La segunda masa de agua ha obtenido una puntuación de 52 sobre 90 posibles puntos, siendo su estado hidrogeomorfológico moderado. En el apartado de calidad funcional del sistema, las presiones son mayores en la "funcionalidad de la llanura de inundación", con defensas adosadas al cauce menor, sobre todo en el entorno de Medina de Pomar. En la calidad del cauce, al incrementarse las presiones antrópicas, las afecciones a la zona del cauce también son mayores. Finalmente, el apartado de calidad de las riberas es el peor valorado, con una puntuación muy baja (2 puntos sobre 10 posibles) en la "estructura, naturalidad y conectividad transversal" debido a las plantaciones de chopos, defensas, construcción de caminos y pistas, todo ello unido al desarrollo urbanístico más presente en la zona de Medina de Pomar.

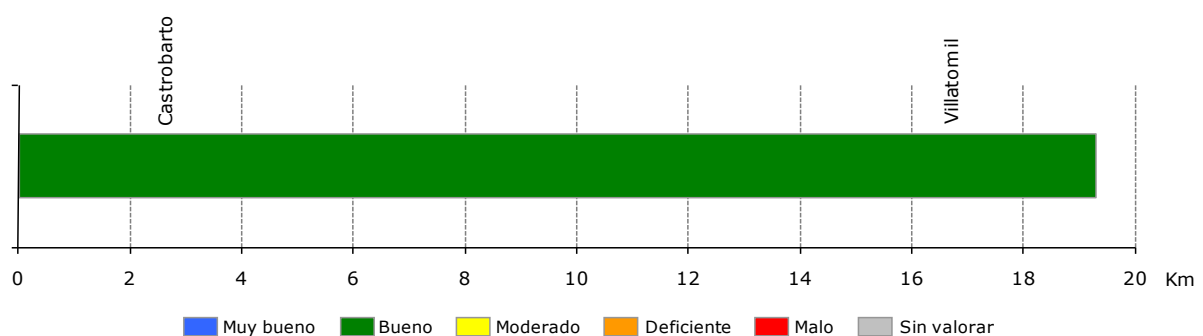
Figura 1-28. Esquema de valoración hidrogeomorfológica de las masas de agua del río Salón.

El río Salón es el último afluente de entidad valorado hidrogeomorfológicamente. Su puntuación es de 61 puntos sobre 90 posibles, siendo su estado bueno. Al igual que el resto de ríos valorados, la calidad funcional del sistema es buena en general por no tener grandes embalses que regulen los caudales, aunque sí que se han detectado afecciones en la "funcionalidad de la llanura de inundación", con defensas adosadas al cauce menor. En la calidad del cauce, las puntuaciones son buenas y las afecciones muy reducidas, como algún vado o azud. En cuanto a la calidad de las riberas, lo más afectado es la "anchura del corredor ribereño", que está reducida por el desarrollo urbanístico y por los cultivos, junto a la "estructura, naturalidad y conectividad transversal", con alteraciones leves, pero que afectan a gran parte de la vegetación ribereña.

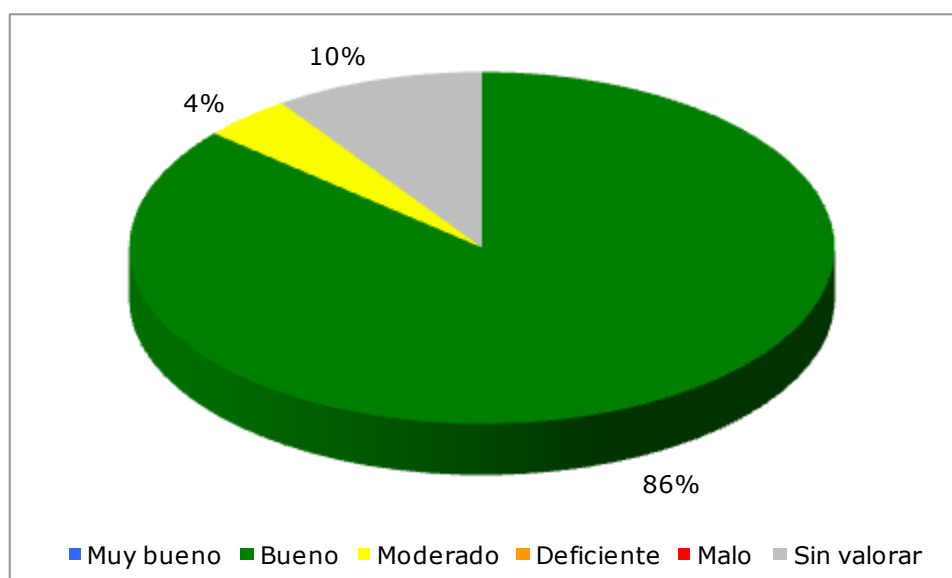
Figura 1-29. Gráfico de valoración a nivel de subcuenca.

Tal y como se puede ver en el gráfico inferior, la subcuenca del río Nela presenta un estado hidrogeomorfológico bueno en más del 85% de su longitud fluvial. Es destacable que tan solo un 10% de la longitud total no esté valorada.
