BALSA DEL PULGUER

Código masa: MAS1678

Red de lagos

DESCRIPCIÓN DEL PUNTO DE MUESTREO

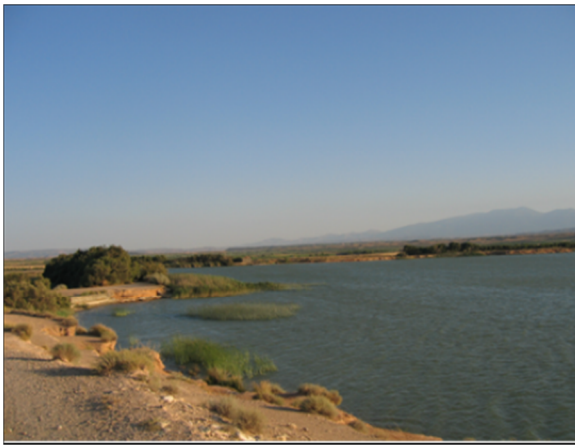
Imagen de la presa (foto de 2009)
